배재대학교중앙도서관 석면지도

(2018.1월-2021.1월 점검)

석면안전관리지원센터 | 주 |

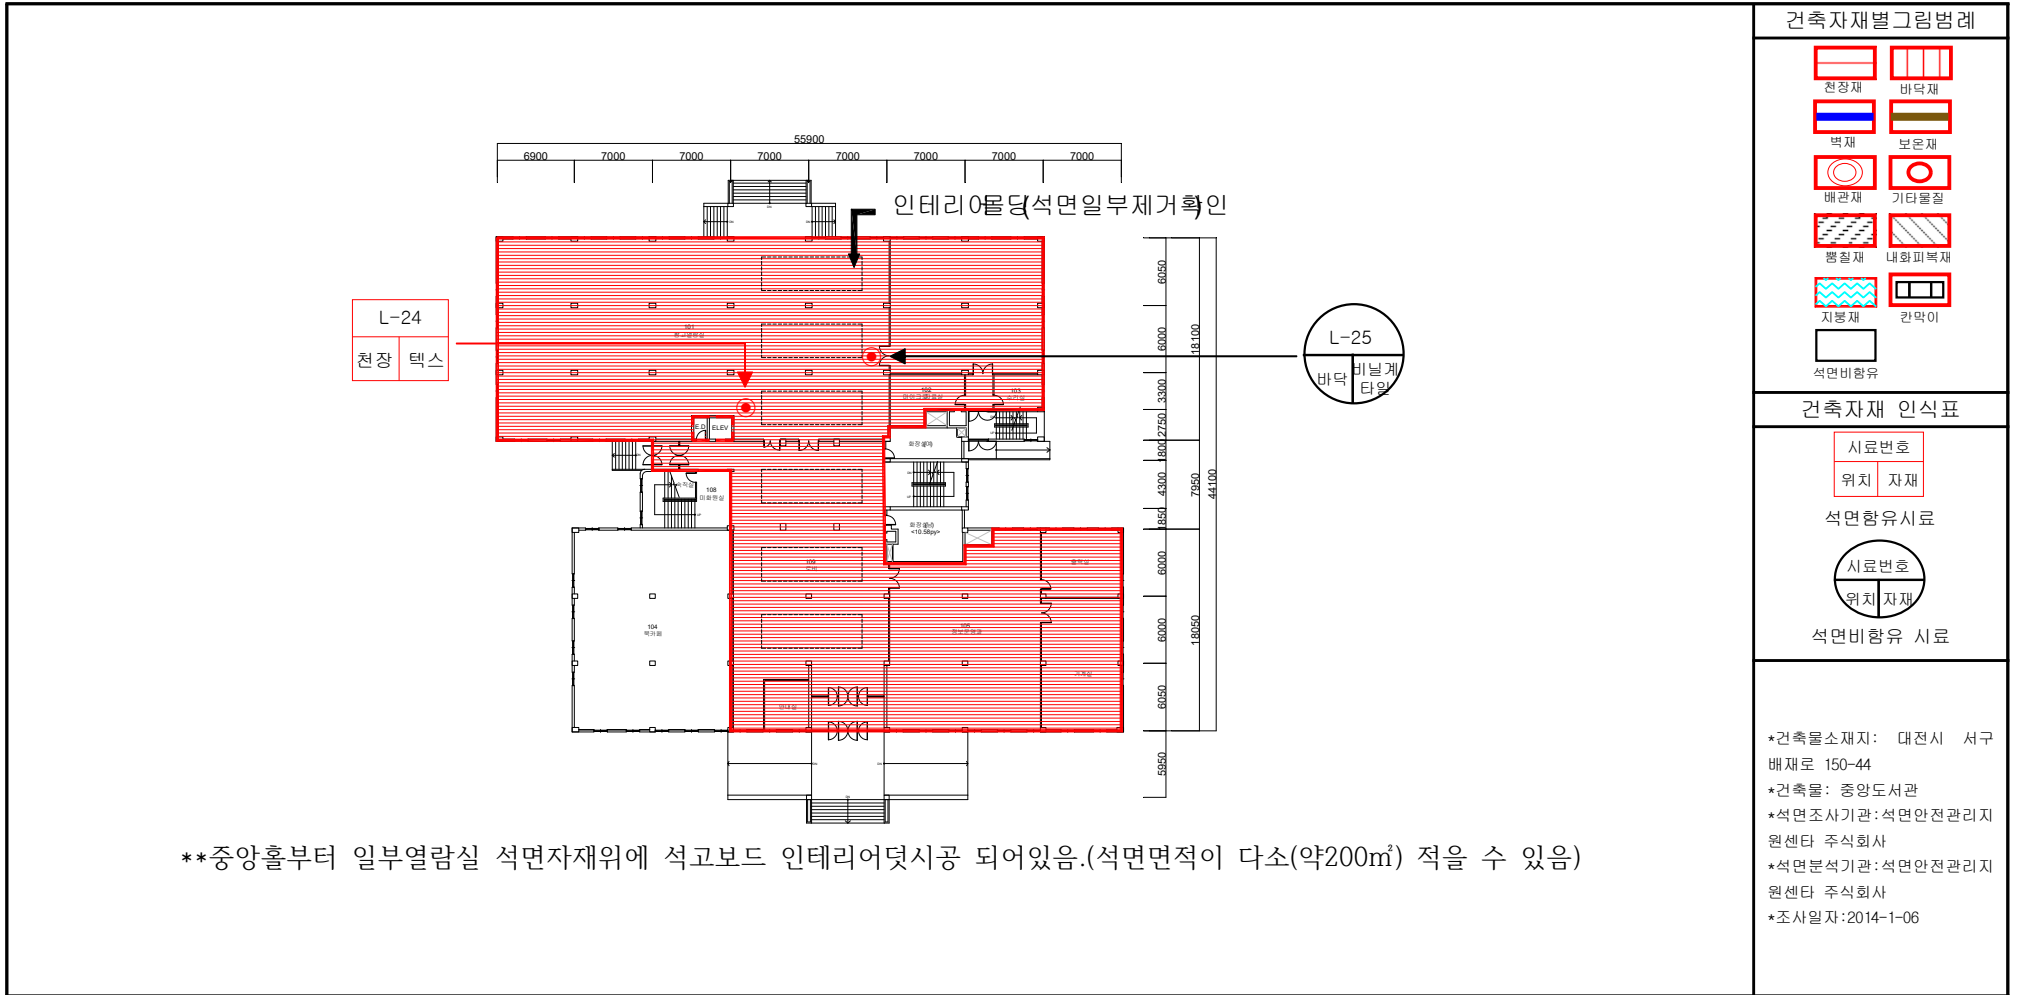
2.배재대학교중앙도서관 1층(2021.01.31 위해성평가조사)

시료 번호	시료채취위치	자재 종류	동일물질 구역위치	면적(㎡)	석면 종류	석면함유량(%)	위해성 평가 점수	위험성 등급	관리방안
L-24	1층 열람실 천장	텍스	석면함유자재 균질부분 함유면적 집계표 참조	1,578.13	백석면	4%	10	낮음	석면이 함유된 건축자재로 해체·철거시 비산되지 않도록 습윤재 등으로 지속관리 필요

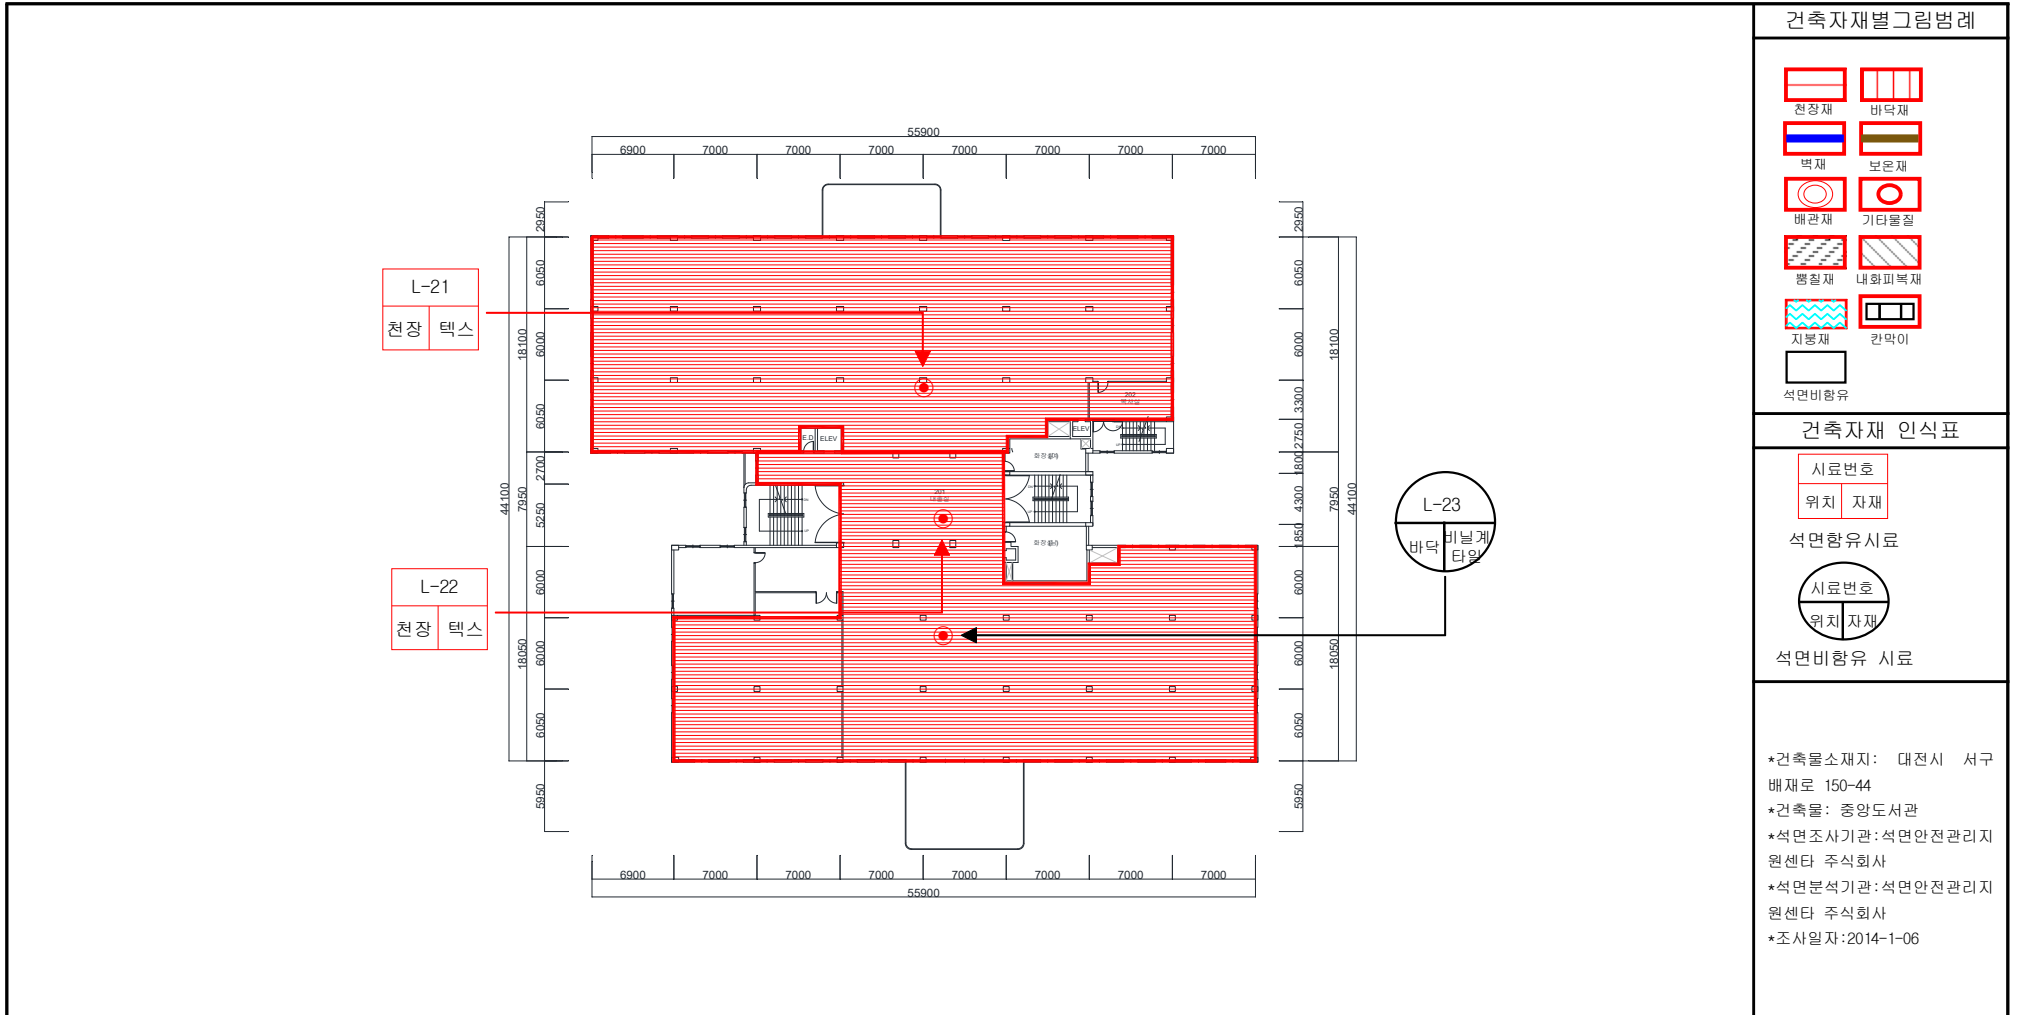
3.배재대학교중앙도서관 2층(2021.01.31 위해성평가조사)

시료 번호	시료채취위치	자재 종류	동일물질 구역위치	면적(㎡)	석면 종류	석면함유량(%)	위해성 평가 점수	위험성 등급	관리방안
L-21 L-22	2층 대출실 천장 2층 홀 천장	텍스 텍스	석면함유자재 균질부분 함유면적 집계표 참조	1,747.18	백석면	4%	8 9	낮음	석면이 함유된 건축자재로 해체·철거시 비산되지 않도록 습윤재 등으로 지속관리 필요

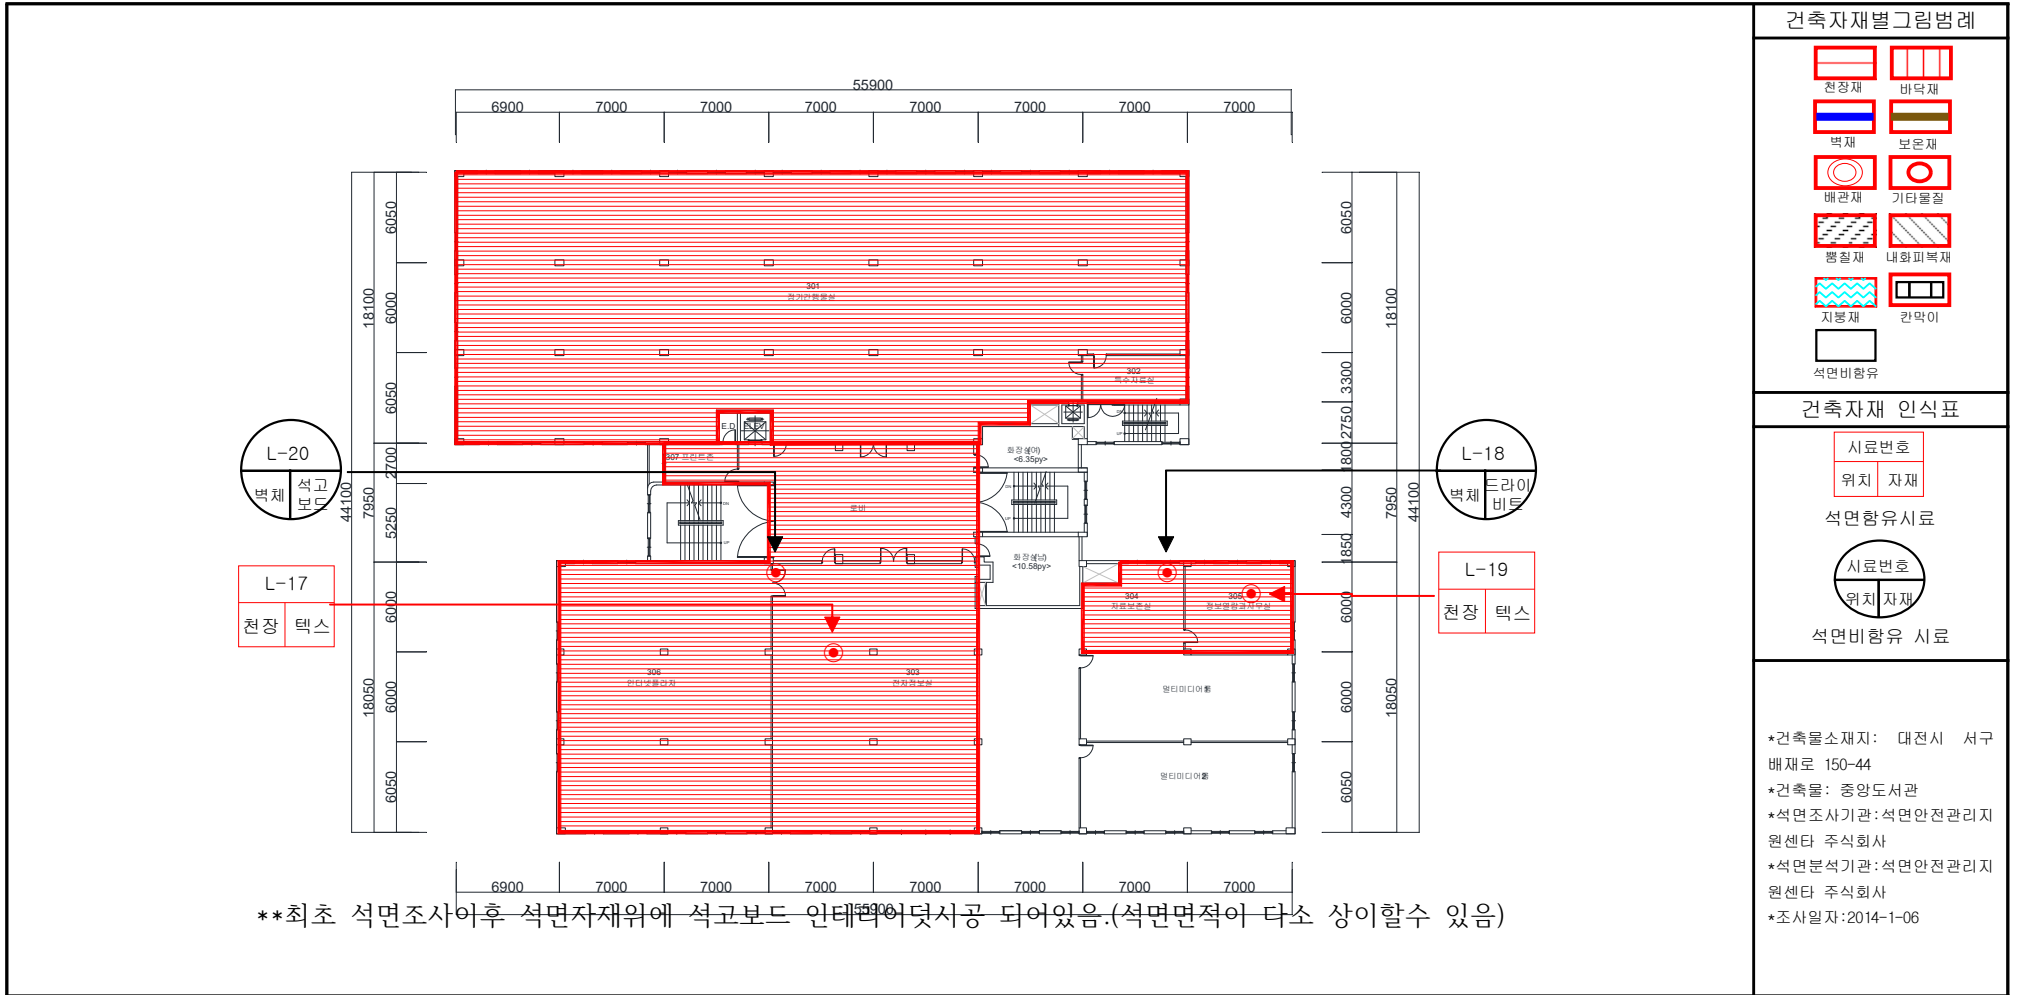
4. 배재대학교중앙도서관 3층(2021.01.31 위해성평가조사)

시료 번호	시료채취위치	자재 종류	동일물질 구역위치	면적(m ²)	석면 종류	석면함유량(%)	위해성 평가 점수	위험성 등급	관리방안
L-17	3층 정보전자실 천장	텍스	석면함유자재 균질부분	1,560.28	백석면	4%	8	낮음	석면이 함유된 건축자재로 해체·철거시 비산되지 않도록 습윤재 등으로 지속관리 필요
L-19	3층 사무실 천장	텍스	함유면적 집계표 참조				8

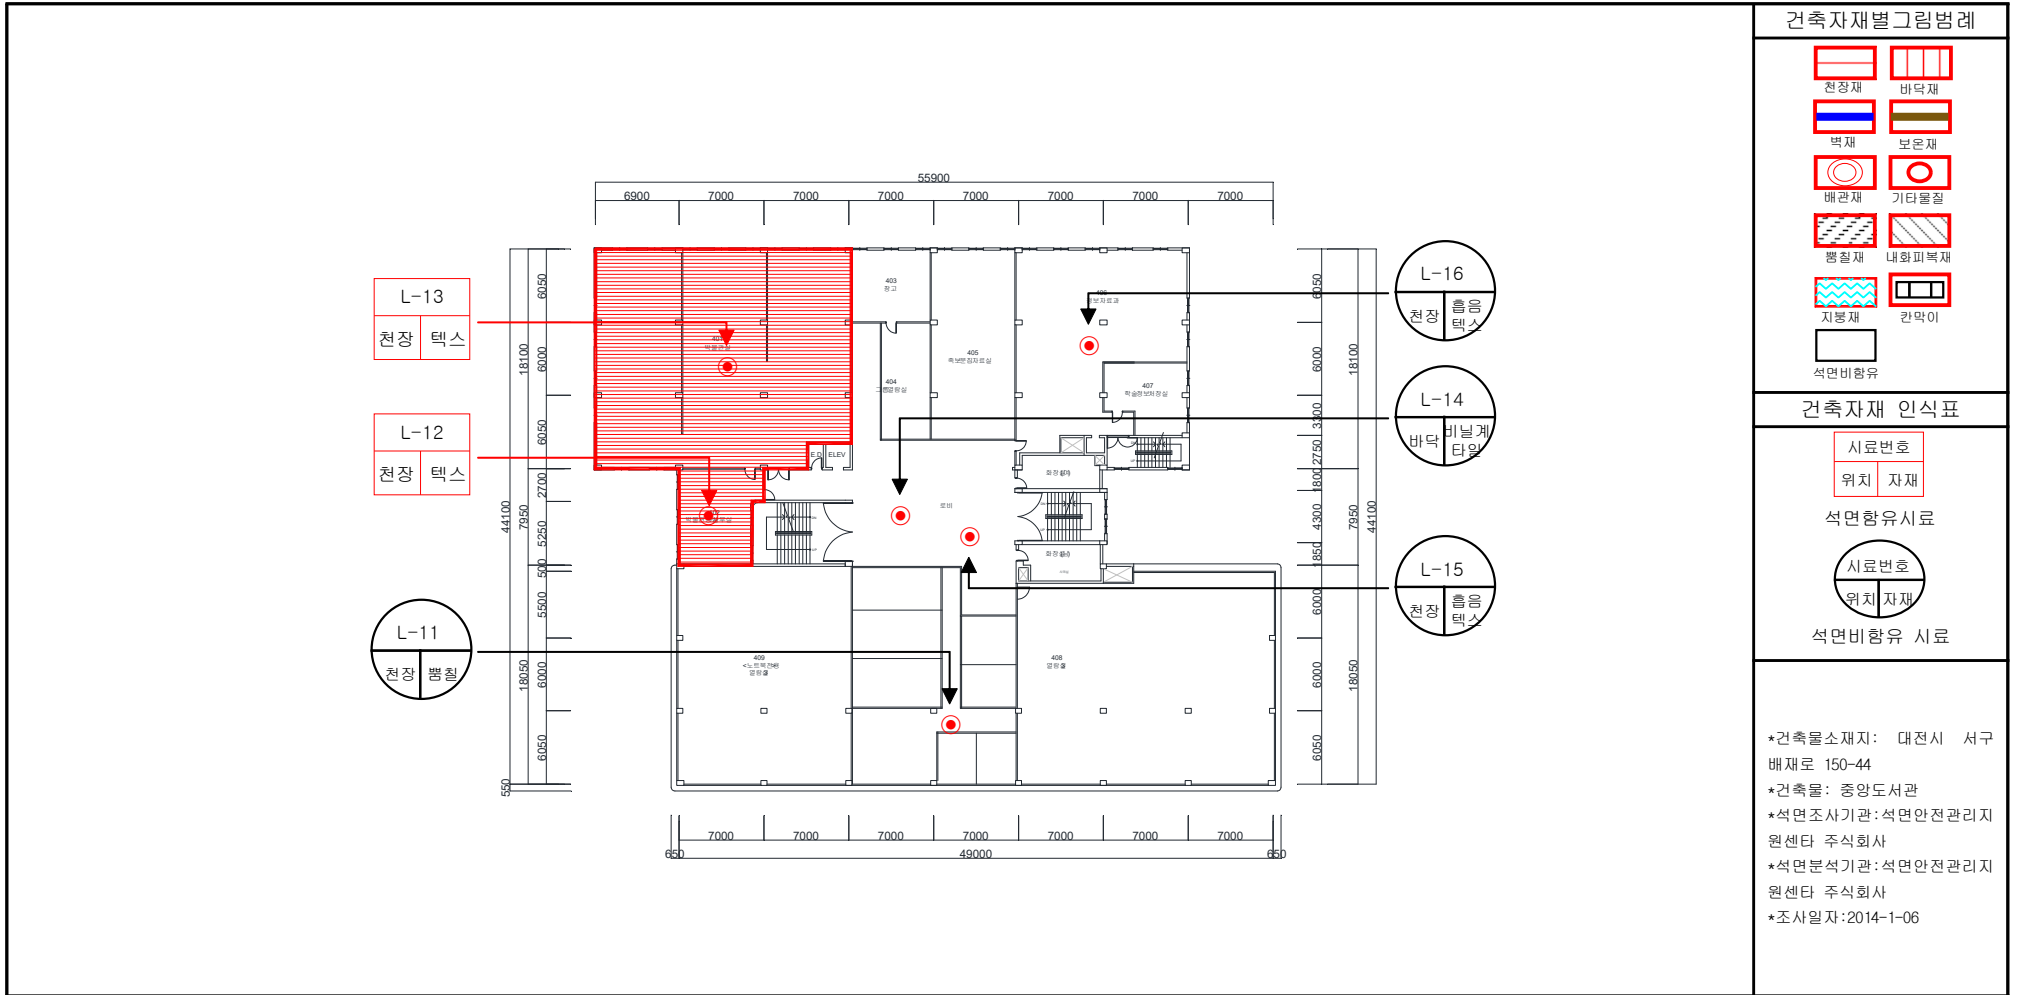
5. 배재대학교중앙도서관 4층(2021.01.31 위해성평가조사)

시료 번호	시료채취위치	자재 종류	동일물질 구역위치	면적(㎡)	석면 종류	석면함유량(%)	위해성 평가 점수	위험성 등급	관리방안
L-12	4층 박물관관장실 천장	텍스	석면함유자재 균질부분 함유면적 집계표 참조	424.54	백석면	4%	8	낮음	석면이 함유된 건축자재로 해체·철거시 비산되지 않도록 습윤재 등으로 지속관리 필요
L-13	4층 박물관 천장	텍스					9

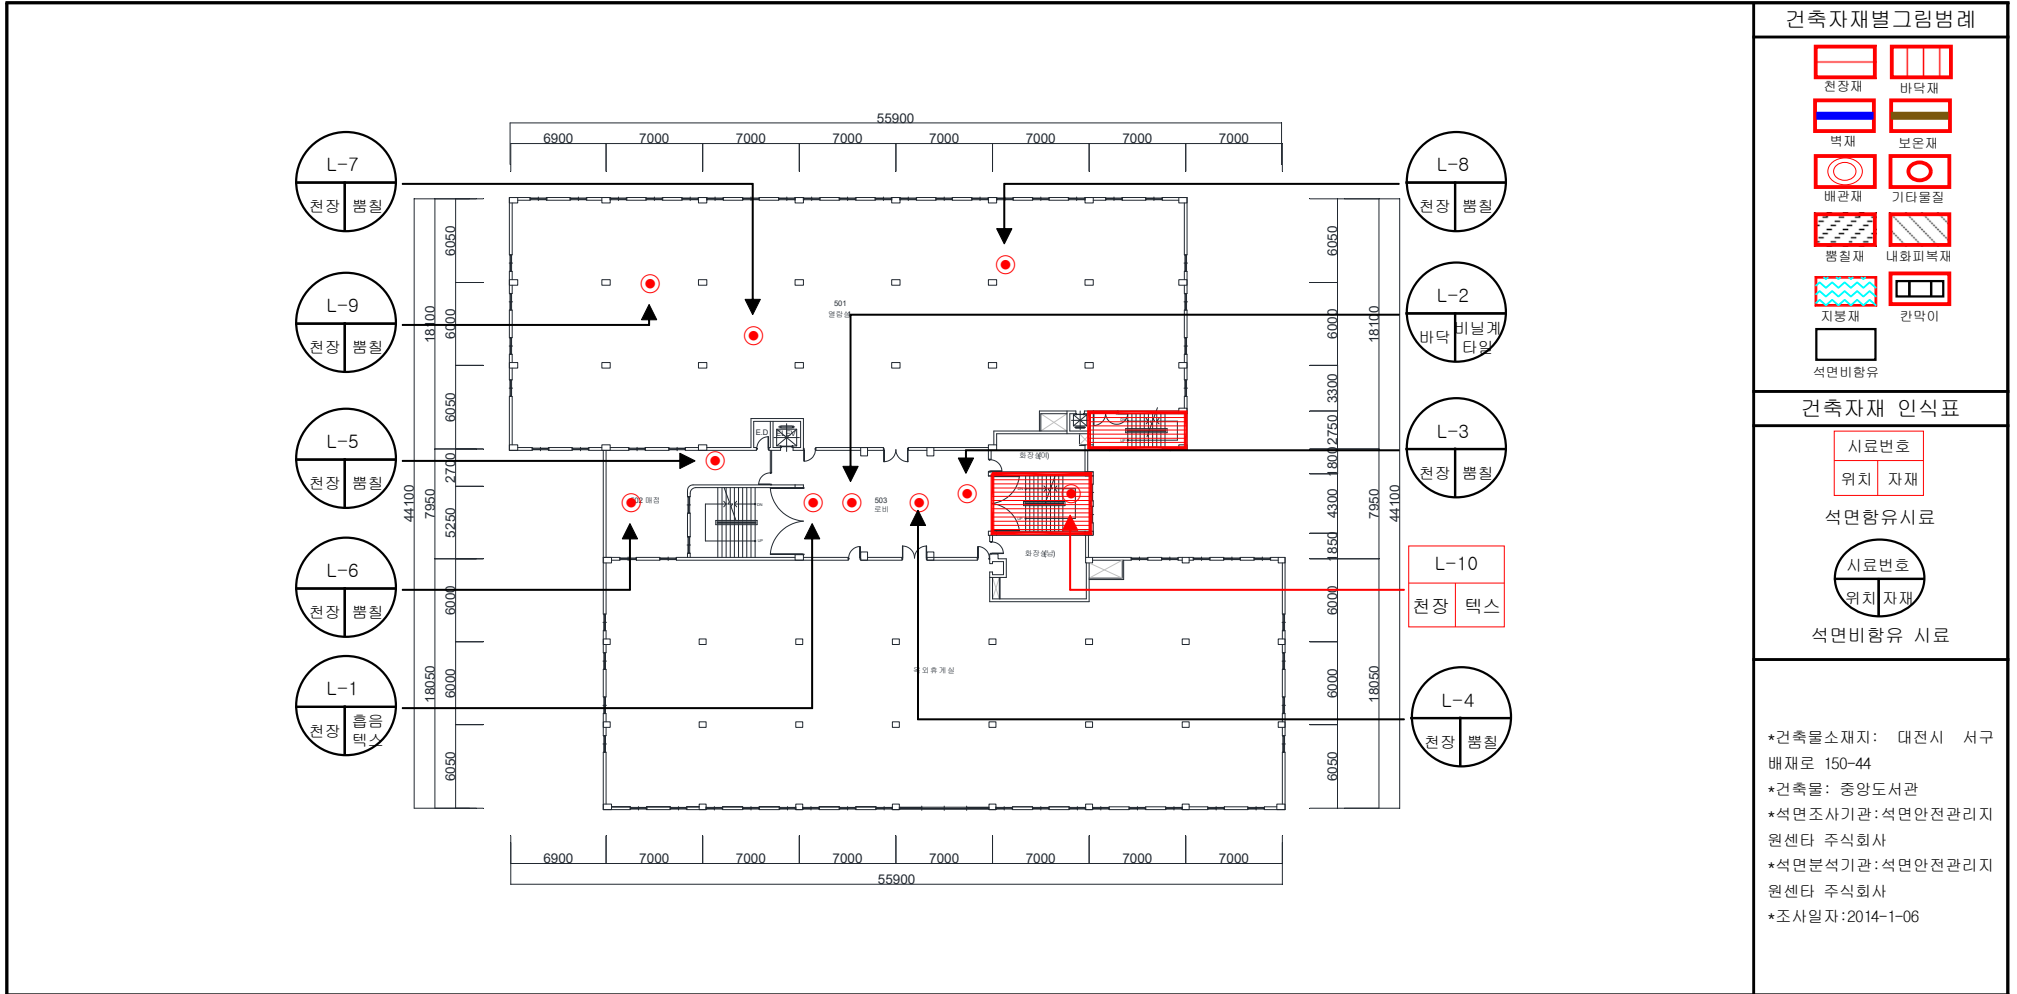
6. 배재대학교중앙도서관 5층(2021.01.31 위해성평가조사)

시료 번호	시료채취위치	자재 종류	동일물질 구역위치	면적(m ²)	석면 종류	석면함유량(%)	위해성 평가 점수	위험성 등급	관리방안
L-10	5층 계단실 천장	텍스	석면함유자재 균질부분 함유면적 집계표 참조	49.04	백석면	4%	8	낮음	석면이 함유된 건축자재로 해체·철거시 비산되지 않도록 습윤재 등으로 지속관리 필요
