# 배재대학교 축구부 숙소 (타이거하우스) 석면지도

(2018.1월-2021.1월 점검)

석면안전관리지원센터 | 주 |

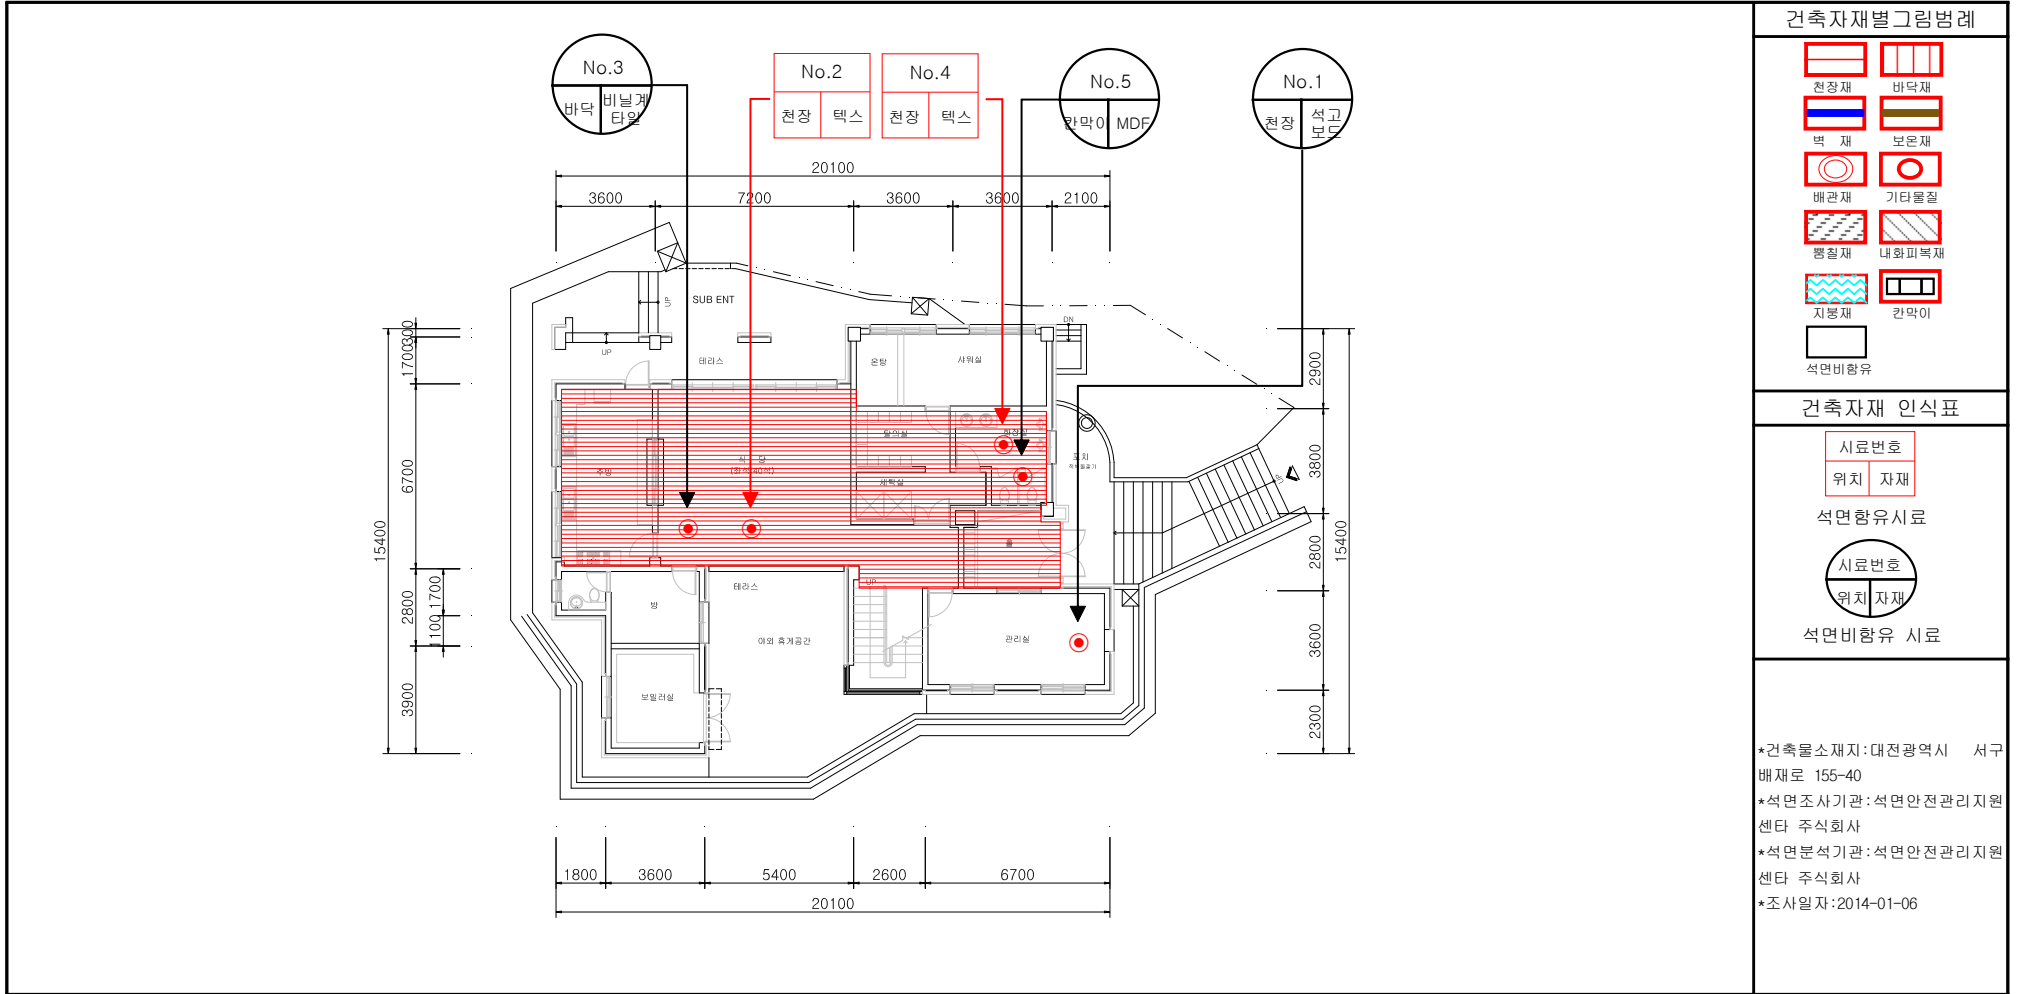
# 1. 배재대학교축구부속소(타이거하우스) 1층(2021.01.31 위해성평가조사)

시료번호	석면함유시료채취위치	자재종류	동일물질 구역위치	석면자재 면적(m <sup>2</sup> )	석면종류	석면함유량(%)	위해성 평가 점수	위험성 등급	관리방안
NO.2 NO.4	1층 거실 천장 1층 화장실 천장	텍스	석면함유자재 균질부분 함유면적 집계표 참조	113.64	백석면	4	12 11	중간 낮음	석면이 함유된 건축자재로 해체·철거시 비산되지 않도록 습윤재 등으로 지속관리 필요

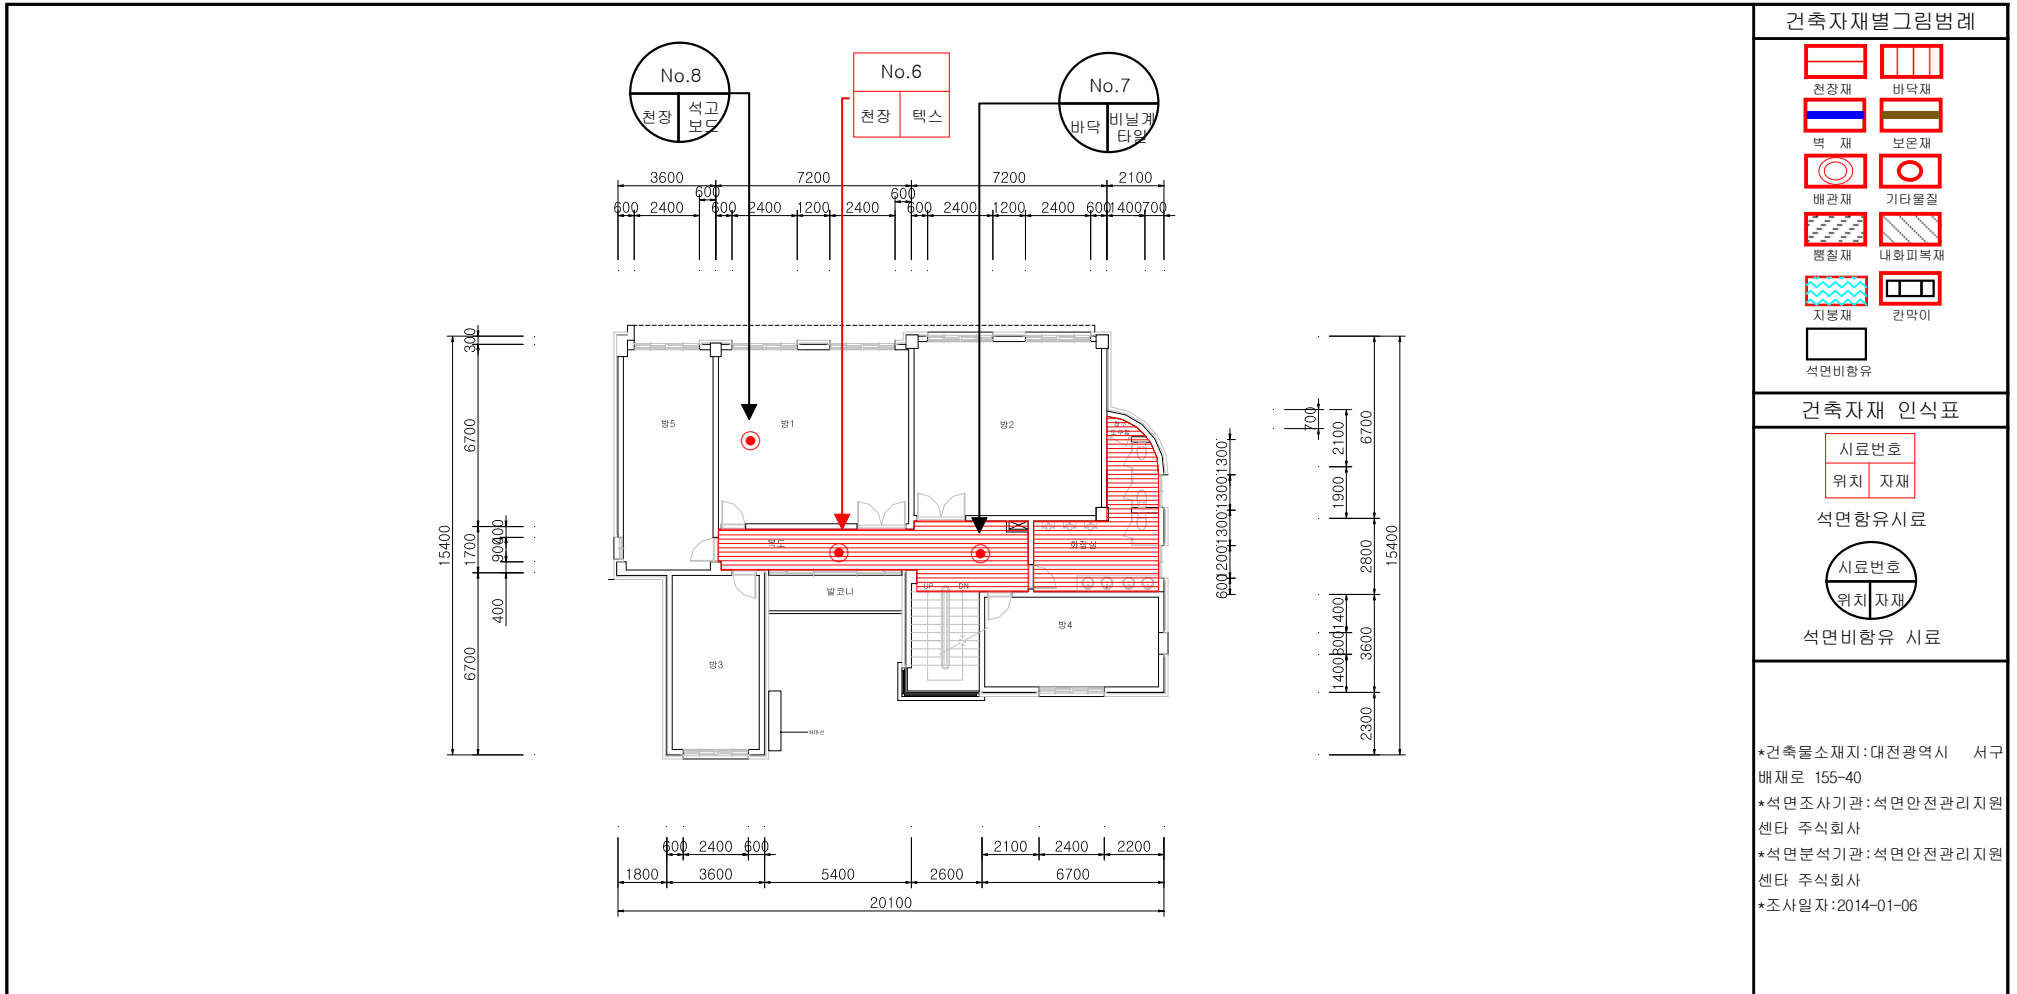
## 2. 배재대학교축구부숙소(타이거하우스) 2층(2021.01.31 위해성평가조사)

시료번호	석면함유시료채취위치	자재종류	동일물질구역위치	석면자재면적(m <sup>2</sup> )	석면종류	석면함유량(%)	위해성평가점수	위험성등급	관리방안
No.6	2층 복도 천장	텍스	석면함유자재 균질부분 함유면적 집계표 참조	40	백석면	4	11	낮음	석면이 함유된 건축자재로 해체·철거시 비산되지 않도록 습윤재 등으로 지속관리 필요

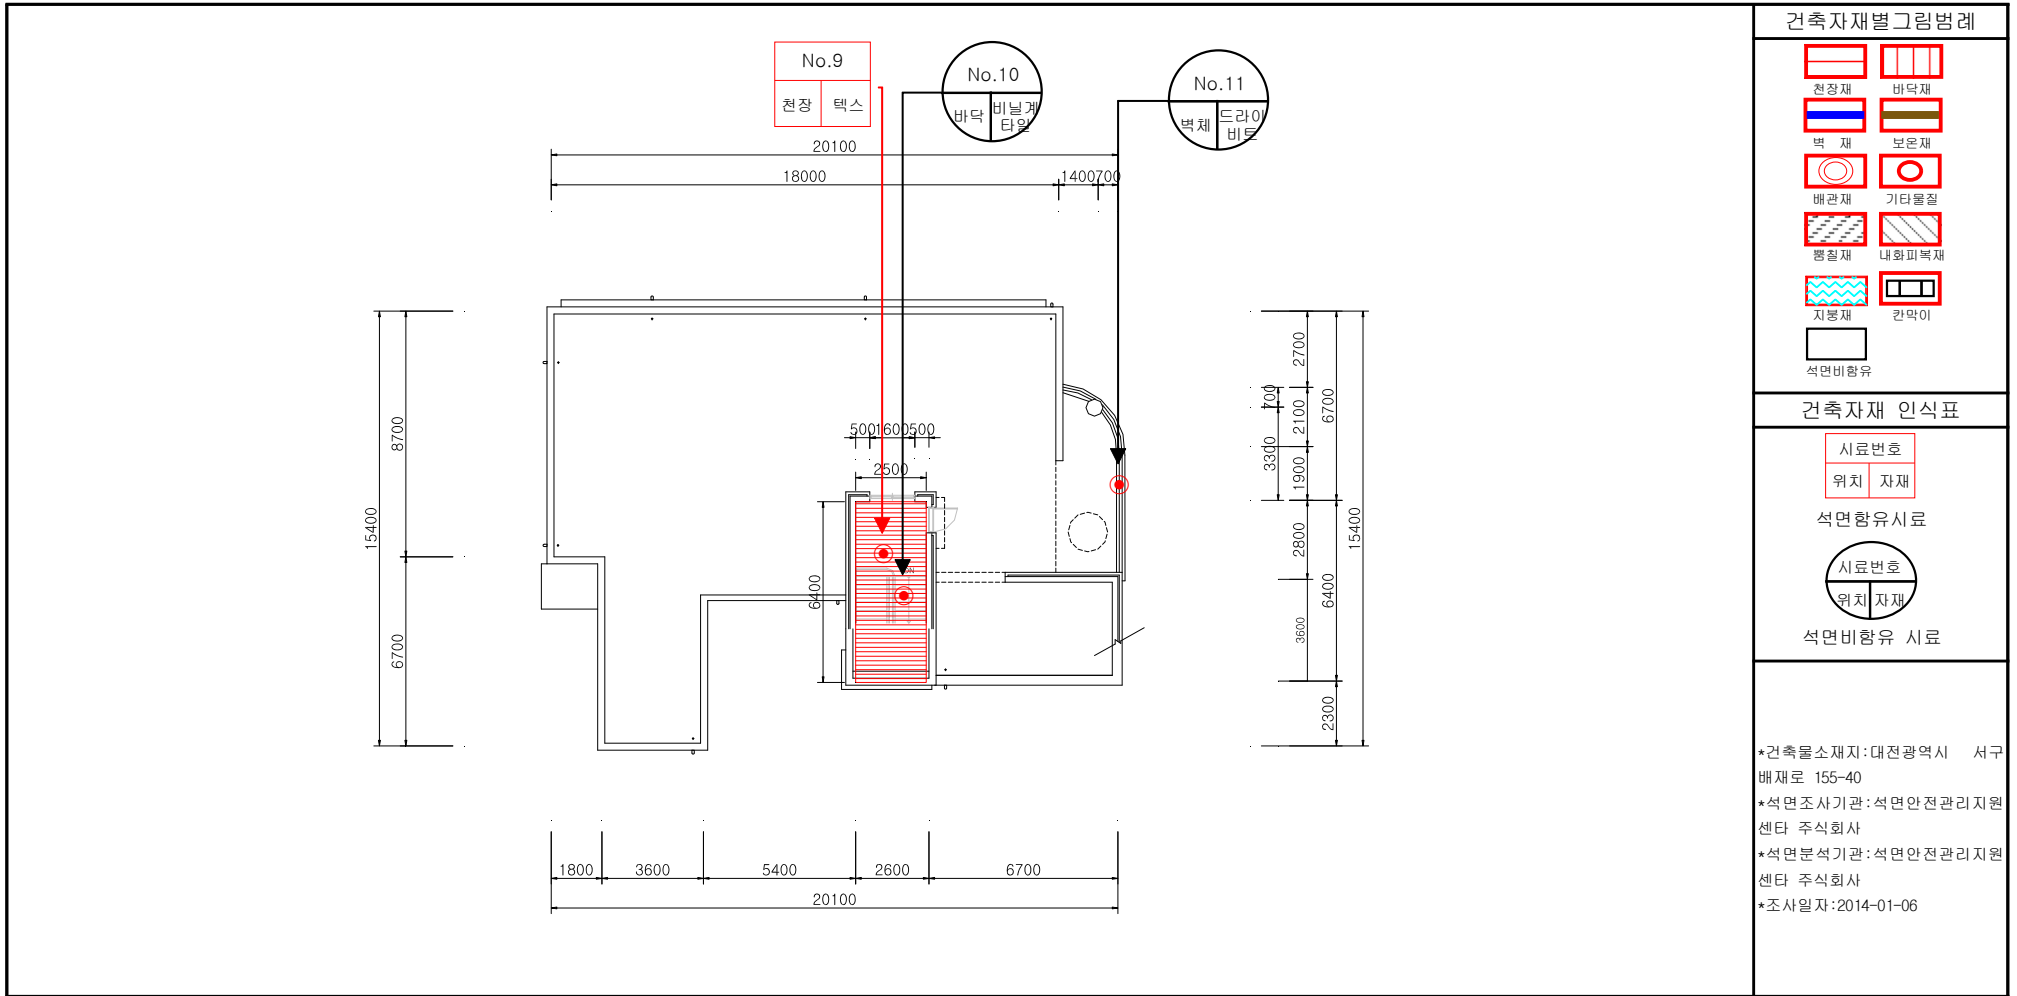
### 3. 배재대학교축구부숙소(타이거하우스) 옥탑층(2021.01.31 위해성평가조사)

시료번호	석면함유시료채취위치	자재종류	동일물질 구역위치	석면자재 면적(m <sup>2</sup> )	석면종류	석면함유량(%)	위해성 평가 점수	위험성 등급	관리방안
No.9	3층 계단실 천장	텍스	석면함유자재 균질부분 함유면적 집계표 참조	16	백석면	4	12	중간	석면이 함유된 건축자재로 해체·철거시 비산되지 않도록 습윤재 등으로 지속관리 필요
